Revisión de tema

ECOGRAFÍA DE HOMBRO: UNA ALTERNATIVA EN EL DIAGNÓSTICO DE LAS RUPTURAS DEL MANGUITO ROTADOR

SHOULDER ULTRASOUND: A DIAGNOSTIC ALTERNATIVE TO ROTATOR CUFF RUPTURES

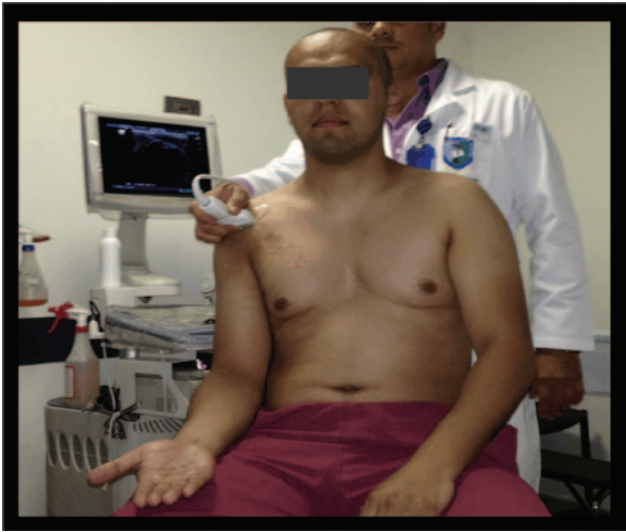
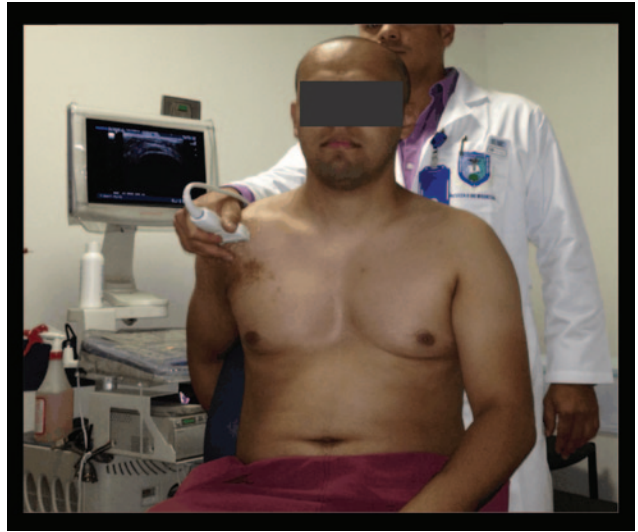
IMAGEN 1. A. POSICIÓN PARA EVALUAR TPLB B. POSICIÓN PARA EVALUAR EL TENDÓN DEL MÚSCULO SUPRAESPINOSO

El tendón del bíceps se valora colocando el brazo en supinación y flexión del codo de unos 90°, con el fin de valorar el tendón de la porción larga del bíceps, la sinovial, el retináculo y la bursa, llegando hasta la masa muscular del bíceps (**Imagen 1**).

Para la visualización del tendón del supraespinoso, la mano del paciente es posicionada detrás de la espalda (**Imagen 1**). Esta posición expone el tendón llevándolo desde una localización por debajo de la articulación acromioclavicular hasta una visualización en la inserción del tendón en el aspecto superior de la tuberosidad mayor. Esto es llamado “posición modificada de “Crass”
